第2章 建物の劣化状況に関する現地調査

2-2 調査結果（今回調査した消防施設）

(1) 調査結果一覧

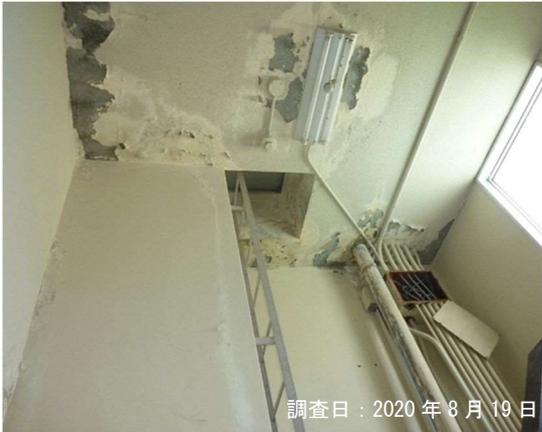
天井仕上材 塗装剥離（広範囲）

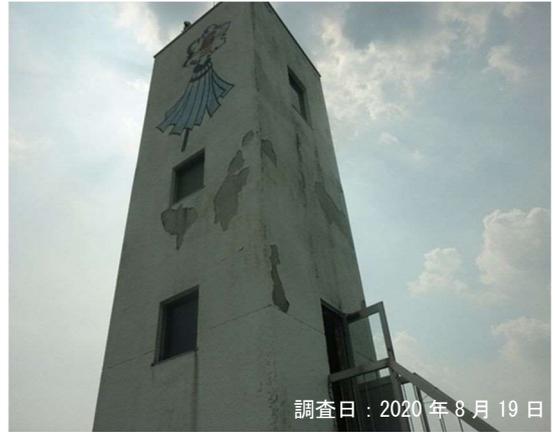
- ・建物南西の「火の見やぐら」は使用していないこともあり、塗装の劣化・剥離が多い。
- ・車庫の照明は全箇所にて錆が生じている。
- ・庁舎2階の内部柱にクラックが発生している。耐荷性能に問題ないが、ひびわれ補修が必要。

外装仕上げ材等 塗装剥離（全体）

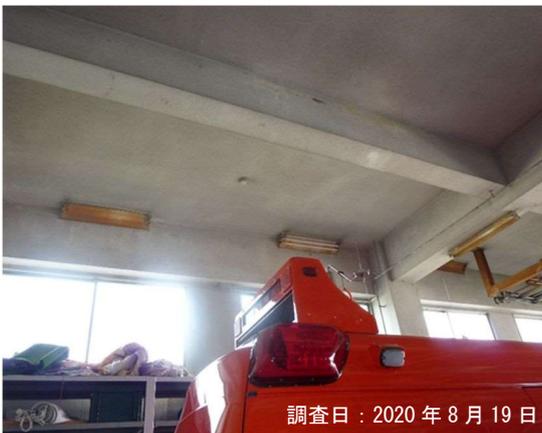
照明器具 器具錆（全箇所）

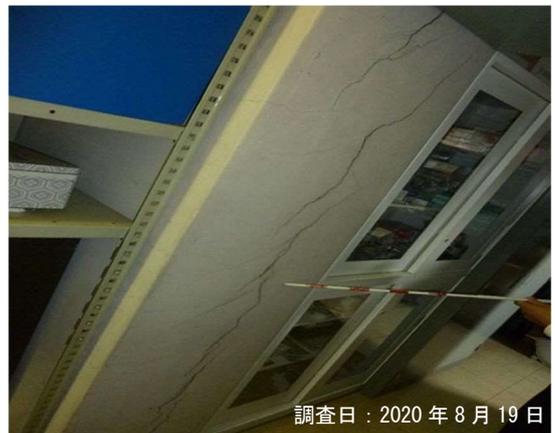
鉄筋コンクリート造 柱クラック（2箇所）

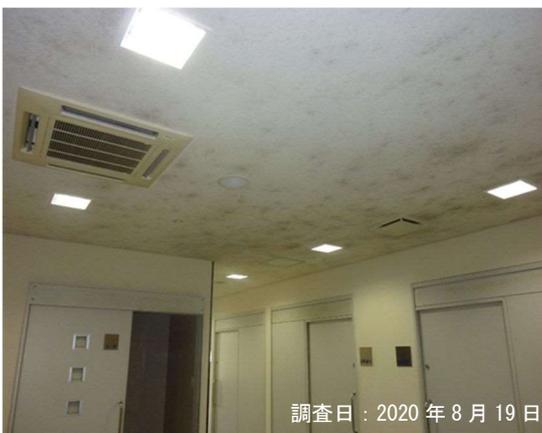
- ・1階ホール天井材の変色は全体に生じているが、直接的な原因は不明（環境によるものか）。
- ・2階男子便所の漏水の痕跡あり。便器廻りに雑巾が敷いてある。

天井仕上材 仕上げ材変色（全体）

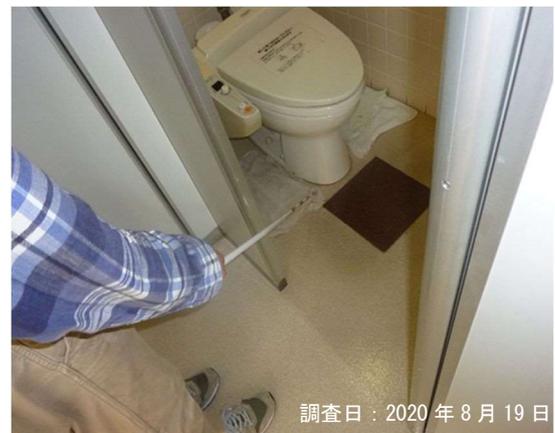
配管（給排水管） 漏水の痕跡

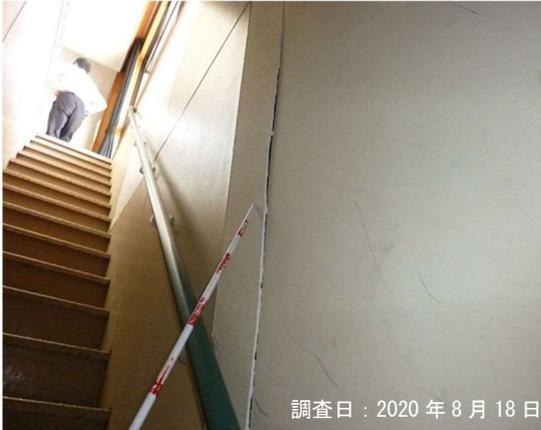
- ・内装階段部の多数のクラックは、衝突による破損と考えられる。
- ・外壁西面のタイル浮きは、広範囲に存在している可能性あり。
- ・開閉オペレーター作動不良、配線の中継ボックス錆等の部分的な劣化あり。

内装壁仕上材 クラック（多数）

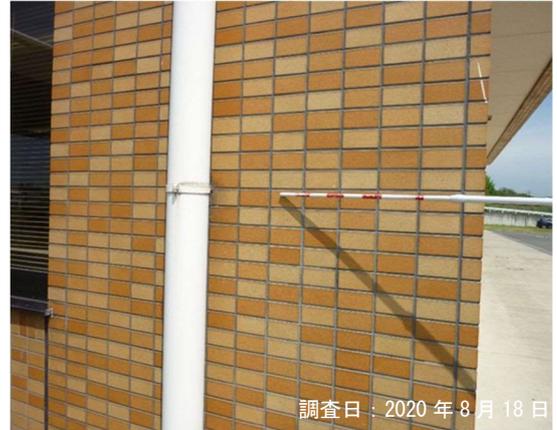
外装仕上げ材等 タイル浮き（3箇所）

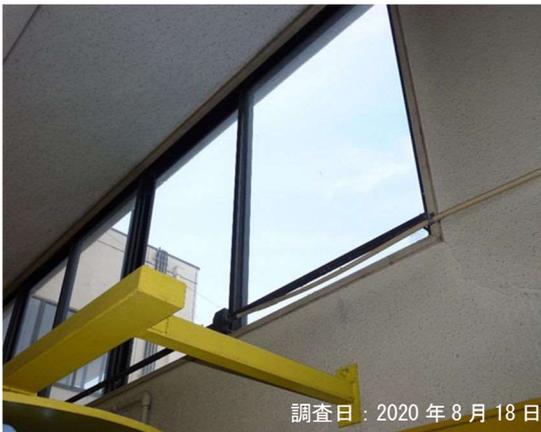
操作機器等 開閉オペレーター作動不良

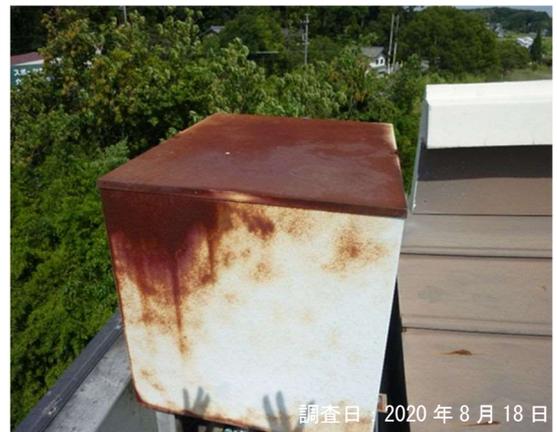
配線 中継ボックス錆

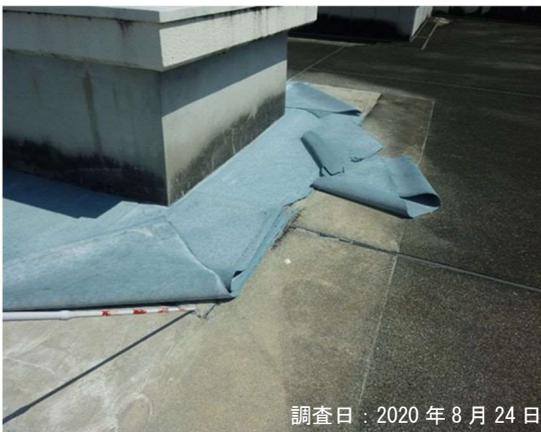
- ・屋上シート材の捲れあり。タラップ廻りのみシート材が施されておりひどく捲れている。

屋根材料 シート捲れ

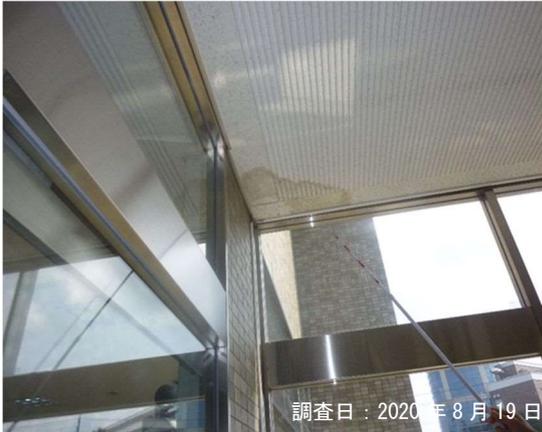
- ・天井に一部染み、建具の施錠不良等、損傷は部分的である。

屋根材料：染み

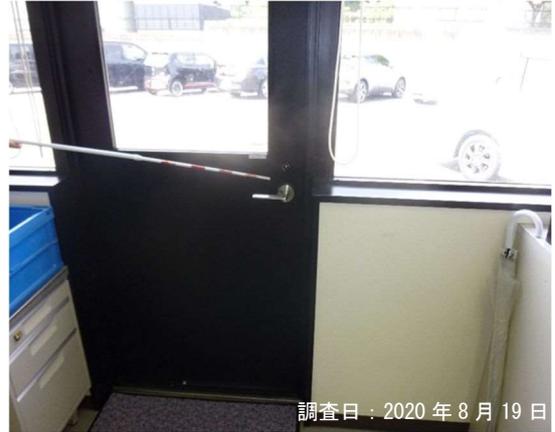
建具：施錠不良及び建具反り

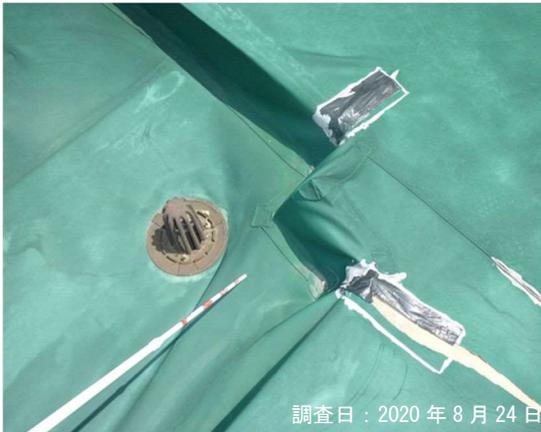
屋根材料：膨らみ（多数）

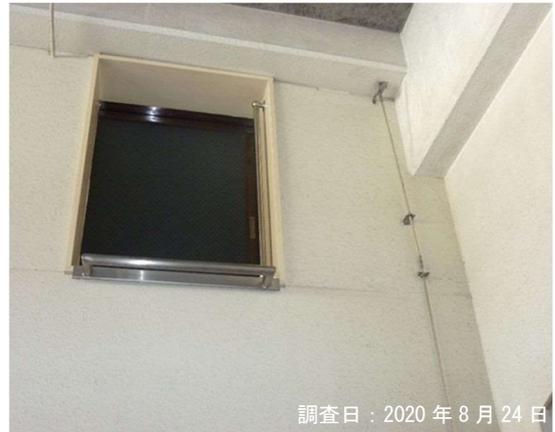
建具：出入口用窓オペレーター作動不能

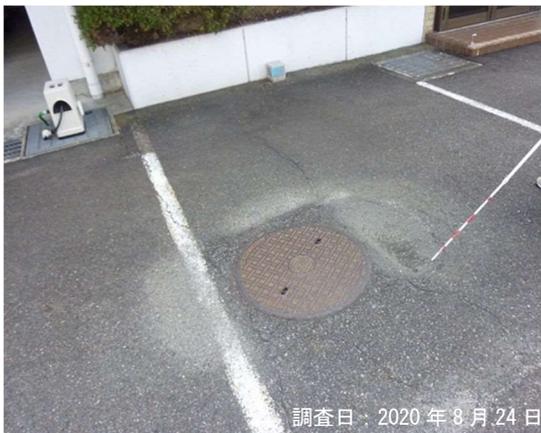
敷地及び地盤面：アスファルト沈下、クラック

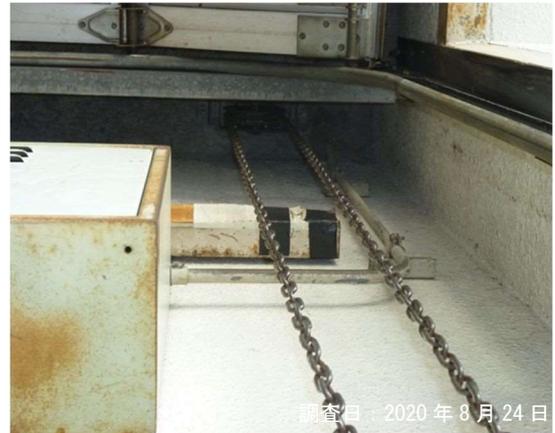
窓サッシ等：オーバーライダーシャッター巻上げ作動不良

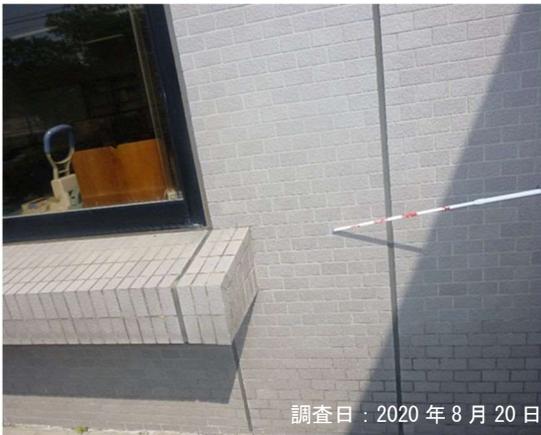
- ・外壁タイルの浮きが多数あり。広範囲に存在している可能性がある。
- ・窓サッシの緩衝材が2カ所脱落している。

外装仕上げ材等 タイル浮き（多数）

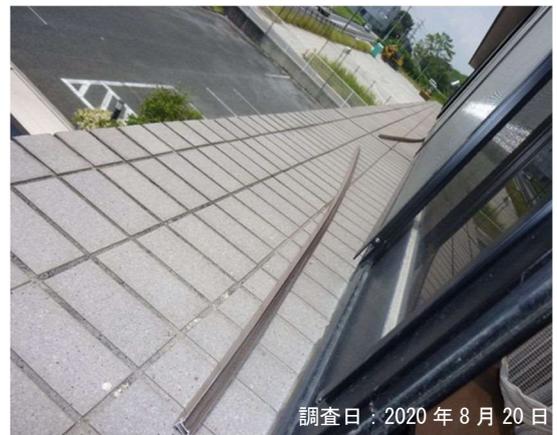
窓サッシ等 部材外れ（2箇所）

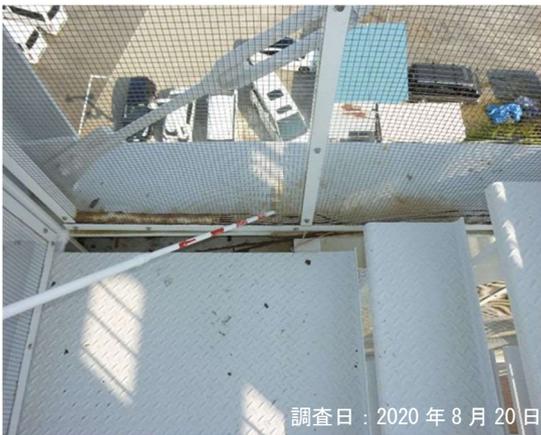
- ・屋外階段の落下防止用のネットフェンス鉄部の錆が全体的で、一部固定部分のぐらつきあり。

屋外階段 ネットフェンス支持アングル錆

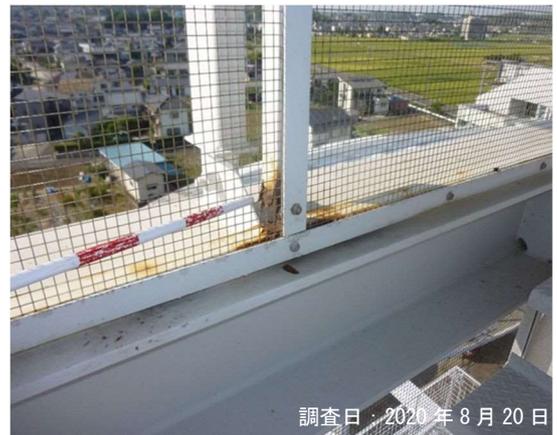
屋外階段 ネットフェンス支持アングルぐらつき

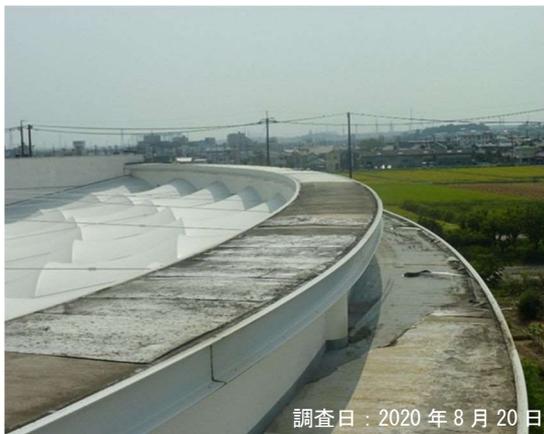
調査日：2020年8月20日
屋根材料 シート材捲れ（広範囲）

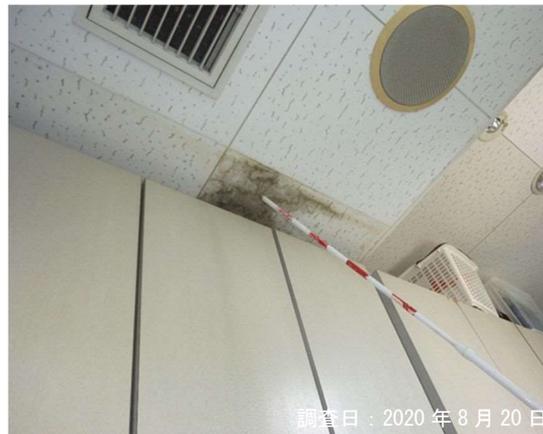
調査日：2020年8月20日
屋根材料 染み

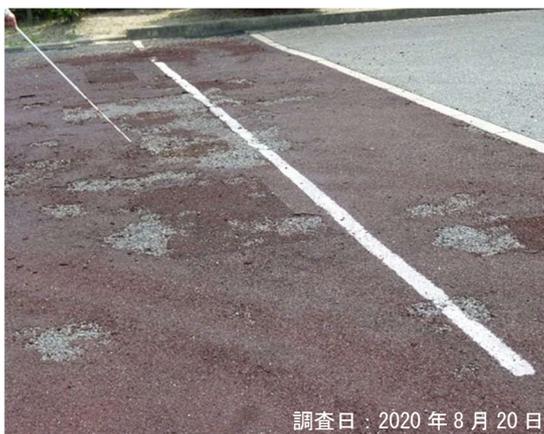
調査日：2020年8月20日
敷地及び地盤面 アスファルト摩耗（全体）

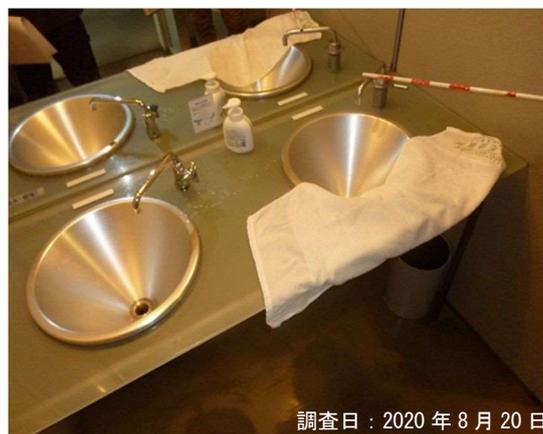
調査日：2020年8月20日
配管（給排水管） 手洗い器水栓吐水せず

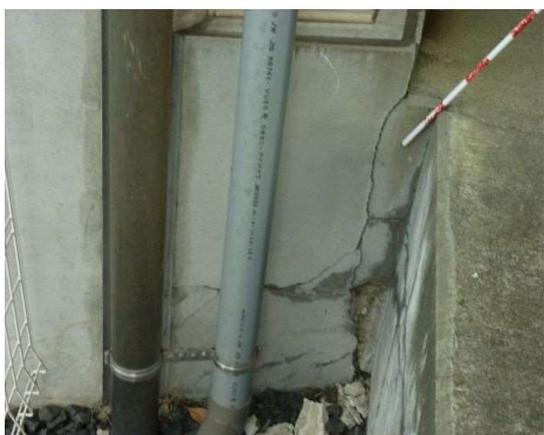
基礎 西面 建物境界部のクラック

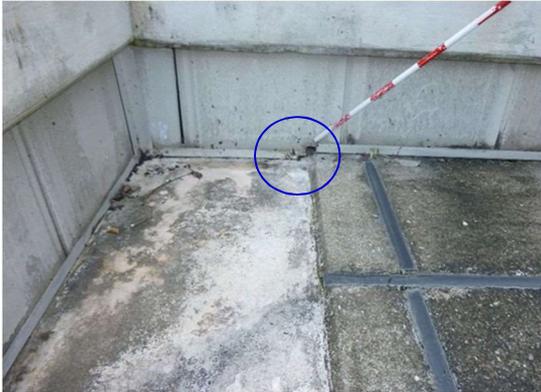
- ・ 2階屋上訓練場（バルコニー形状）の西側立上りのボード材に、穴と継ぎ目に隙間を確認した。詳細は不明だが、おそらく立上りボード材の内側で止水処理がされていると思われる。

屋根 立ち上がり穴

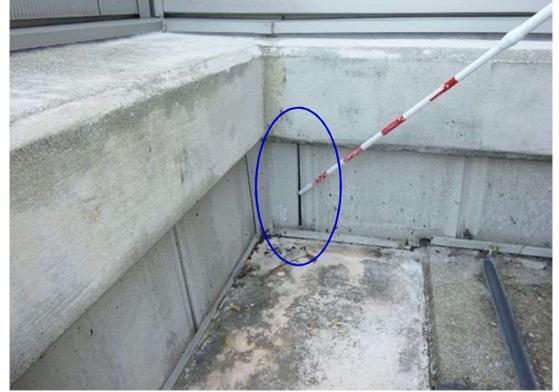
屋根 立ち上がり隙間

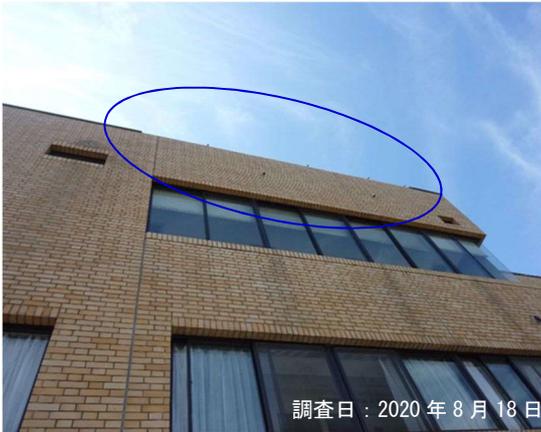
調査日：2020年8月18日

金属笠木等 金属笠木欠落（修繕手配済）

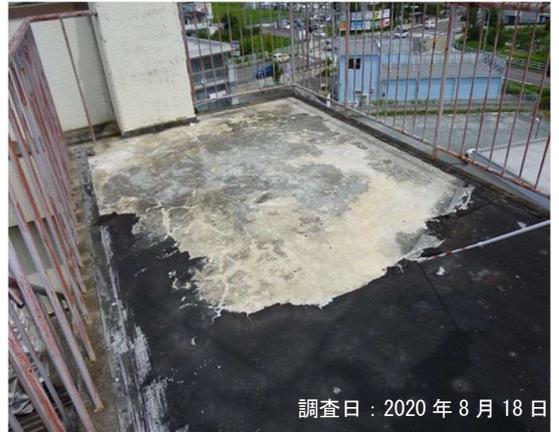
調査日：2020年8月18日

バルコニー 床シート剥離（全体）

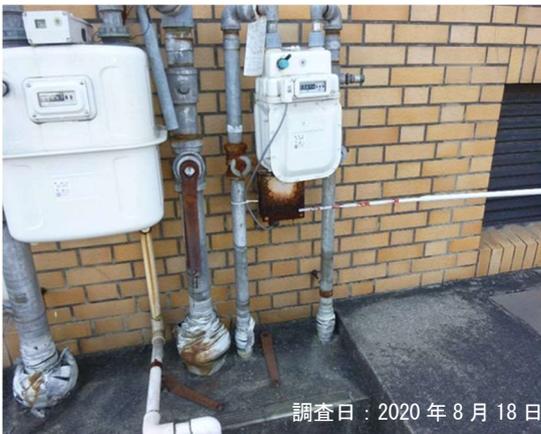
調査日：2020年8月18日

配線 中継ボックス錆

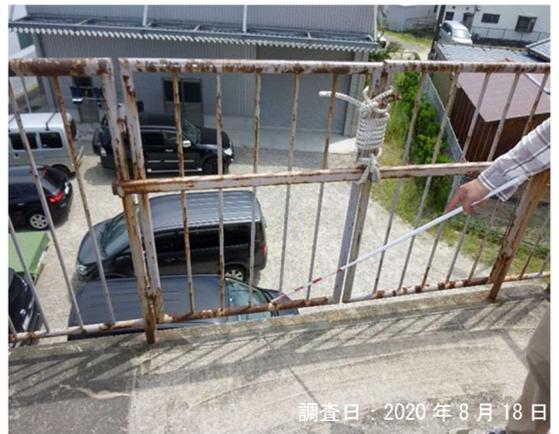
調査日：2020年8月18日

屋外階段 手摺錆（全体）
